**Řešení náhrady broušení při opracování povrchů hydraulických
kostek**

Replac Ement of Grinding by Hydraulic Cube Surface Machining

Ostrava 2015

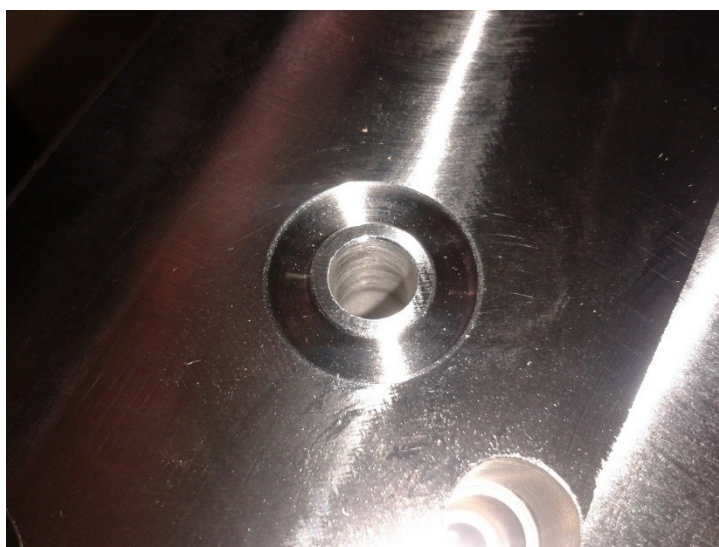
Požadavek zákazníka byl, že u všech těsnicích ploch kolem vstupních otvorů hydraulických kostek, mohly být stopy po brusném zrně pouze ve tvaru soustředných kružnic kolem osy otvorů, z důvodu zajištění co nejlepší těsnosti (**viz obr. 1.2**)

Obr. 1.2 Detail broušených soustředných kružnic kolem vyvrtané díry

Operace, která se z tohoto důvodu prováděla, byla hodně pracná, zdlouhavá a nákladná, protože se prováděla zámečnický pomocí speciálních trnů s přilepeným smirkem na čele tohoto trnu. Proto byla zvolena metoda dokončení frézováním, kdy žádné stopy a rýhy nevznikají a tím další zámečnické operace odpadají.

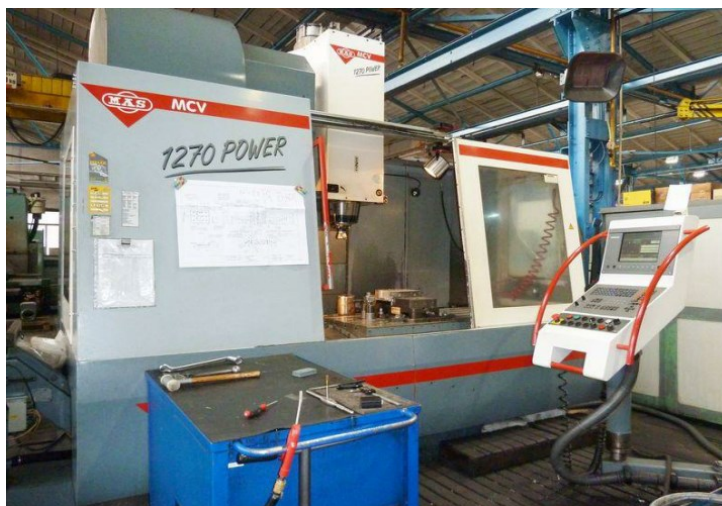
Obr. 2.2 Vertikální obráběcí centrum MCV 1270

Typ stroje	MCV1270 CNC
Výrobce	MAS
Otáčky vřetene	8000 ot/min
Výkon hl. elektromotoru	28 kW
Upínací plocha stolu	1500 x 670 mm
Pojezd osy X	1270 mm
Pojezd osy Y	610 mm
Pojezd osy Z	720 mm

U této zkoušky bylo frézování uskutečněno na frézovacím obráběcím centru MCV 1270 CNC (viz obr. 2.2) za použití univerzální čelní frézy s vícehrannými destičkami od firmy Mitsubishi průměru 100 mm (viz obr 4.3). Využili se čtrnáctihranné destičky pro obrábění ocelí a korozi vzdorných ocelí AHX 640S (viz obr. 2.1).

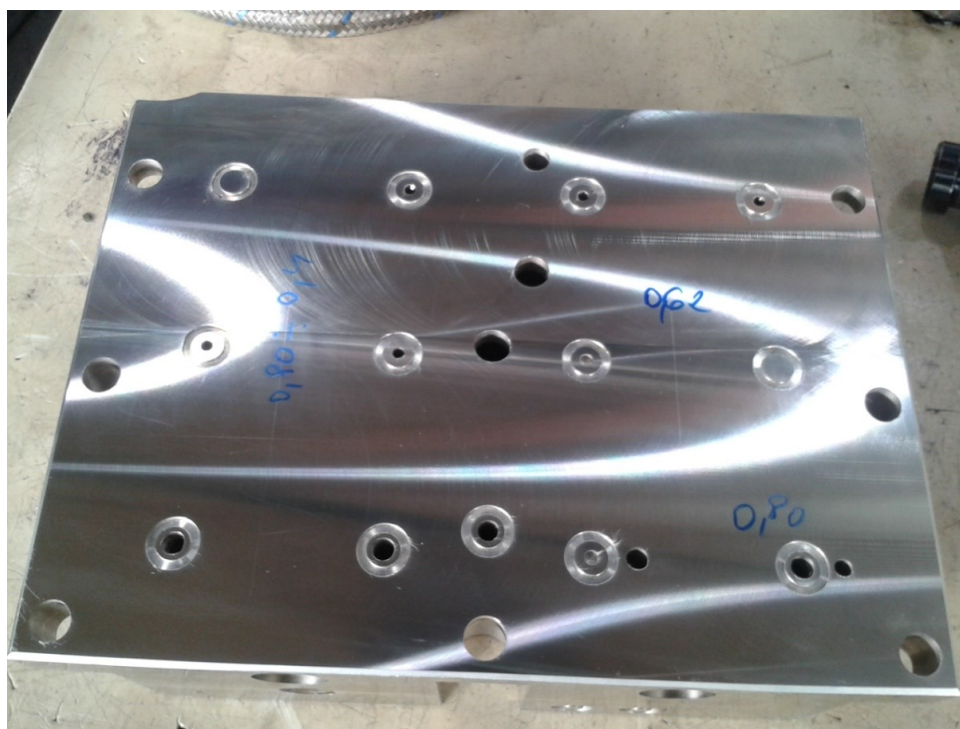
V případě použití frézovacích parametrů (viz tab. 2.2) bylo dosaženo opracování povrchu na drsnost $R_a = 0,4 - 0,8 \mu\text{m}$ (viz obr. 2.4), který se měřil drsnoměrem Mahr MarSurf PS1, přes přechod napojení bylo pak naměřeno $R_a = 2 \mu\text{m}$. Rovinnost v ose X a ose Y byla naměřená tisícinovým číselníkovým úchylkoměrem 0,01 mm.

**Obr. 2.4** Zkouška č. 1 – vizuální stopy celé plochy

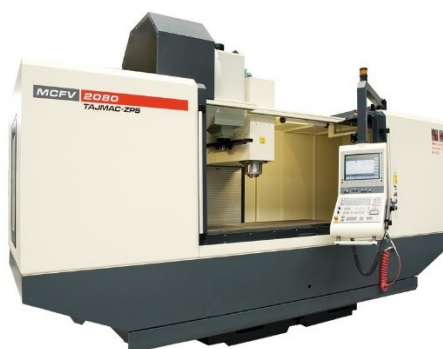
Obr. 2.6 OC MCFV 2080 [5]

Osa X (pracovní stůl)	2030 mm
Osa Y (křížový suport)	810 mm
Osa Z (vřeteník)	810 mm
Vzdálenost čela vřetena od stolu	110 – 920 mm
Max. pracovní posuv	15 m.min ⁻¹
Rychloposuv	30 m.min ⁻¹
Zrychlení	3,5 m.s ⁻²
Pracovní plocha	2200 x 780 mm
Počet T-drážek x šířka x rozteč	5 x 18 x 160 mm
Max. zatížení	3000 kg

Druhá zkouška byla provedena na frézovacím obráběcím centru MCFV 2080 dokončovací frézovací hlavou **MICRO MILL** pro rovinné plochy od firmy ISCAR - Ingersoll. Zkoušení bylo provedeno v první fázi destičkami YDA323L101 IN 0560 z cermetu a v další fázi destičkami YDA323L101 IN 0540 z SK. Zkoušky budou realizovány na obráběcím stroji MCFV 2080 (viz obr. 2.6).

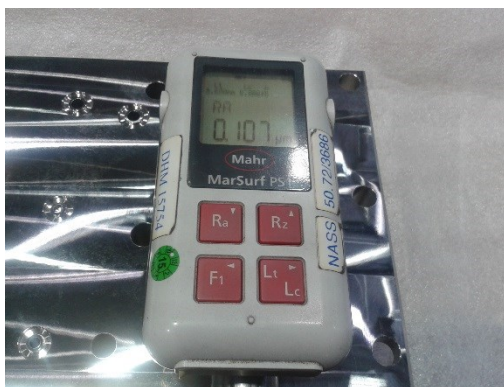
U této zkoušky se vycházelo z parametrů doporučených řezných podmínek přímo od výrobce řezných destiček. Samotný proces frézování nebyl doprovázen chladicím médiem. Po změření obrobene plochy drsnoměrem Mahr MarSurf PS1 (viz obr. 2.8) jsme naměřili drsnost obrobene plochy $Ra = 0,5 \mu m$.

Obr. 2.8 Drsnoměrem Mahr MarSurf PS1

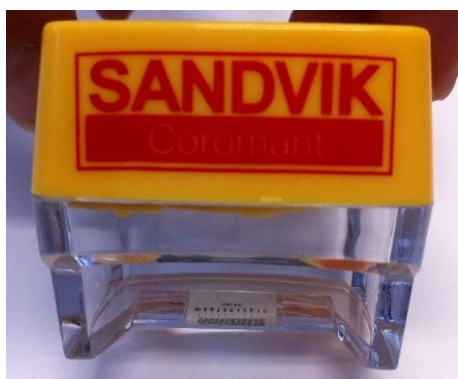
Následně bylo změřeno opotřebení na hřbetu řezných destiček a to po dokončení celé jedné operace bez výměny destičky 0,7 – 0,9 mm pomocí měřicí lupy od firmy SANDVIK Coromant (viz obr. 2.9).

Obr. 2.9 Měřicí lupa firmy SANDVIK Coromant

Následně bylo změřeno opotřebení na hřbetu řezných destiček 0,7 – 1,0 mm pomocí měřicí lupy od firmy SANDVIK Coromant (viz obr. 2.9).

Při procesu frézování za výše specifikovaných podmínek došlo i přímo k vyštípnutí řezné destičky (viz obr. 2.21). Následně bylo změřeno opotřebení na hřbetu řezných destiček 0,6 – 0,9 mm pomocí měřicí lupy od firmy SANDVIK Coromant (viz obr. 2.9).

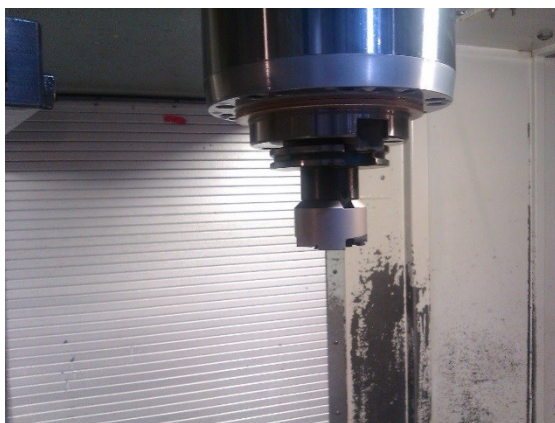
Obr. 2.11 Fréza D63 s použitím jedné destičky

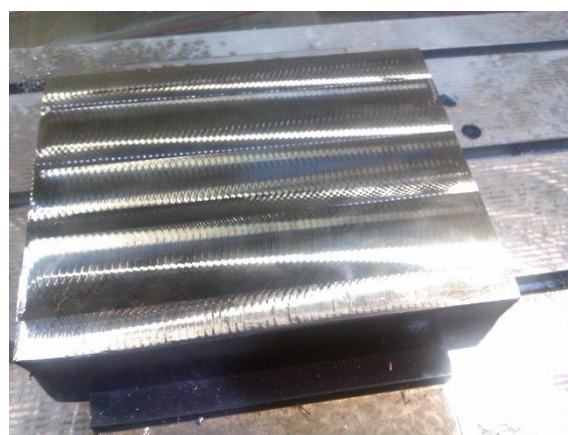
Povrch byl však vizuálně horší, nedocházelo k „chlupatění“ povrchu. Tříška se ale lepila na břit destičky a tvořil se nárůstek. S přibývajícím počtem třísek, docházelo k opotřebení destičky (viz obr. 2.13) a následnému zhoršení opracování obráběné plochy (viz obr. 2.12).

Obr. 2.12 První zkouška řádkováním

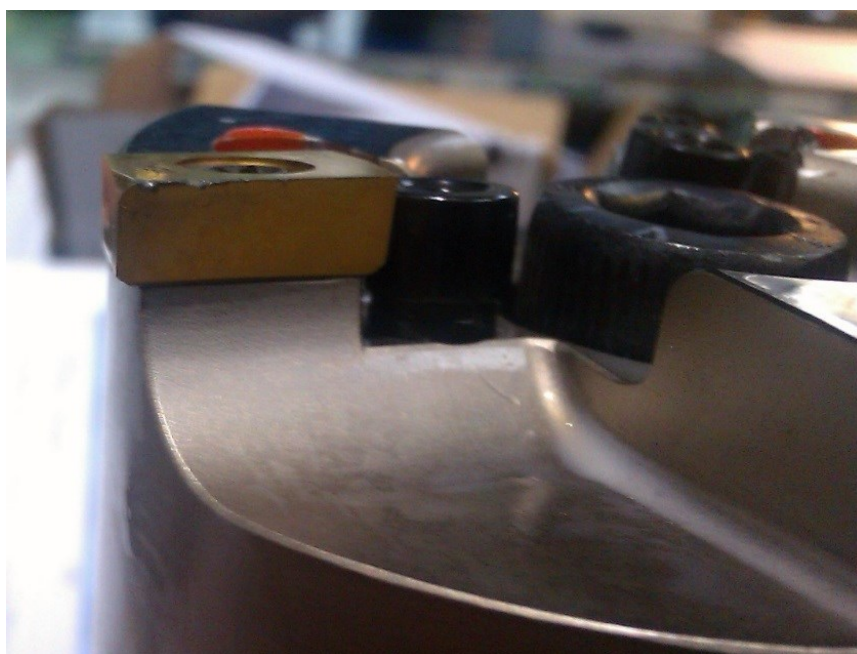
Obr. 2.13 Destička YDA323L101 IN0560 CERMET – nadměrné opotřebení hřbetu destičky

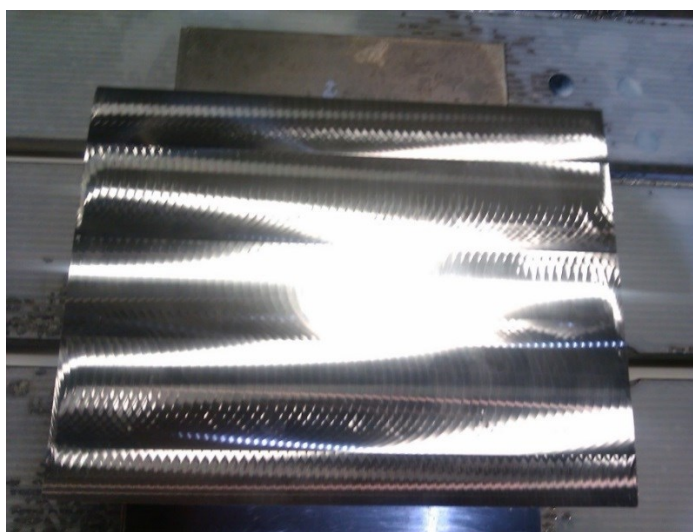
V další zkoušce jsme snížili řeznou rychlost (v_c), otáčky (n) a rychlost posuvu (v_f) na samé minimum. Tato zkouška proběhla bez vyštípnutí břitové destičky s opotřebením na hřbetu břitové destičky 0,05 mm, jevila tedy pouze známky lehkého opotřebení.

Výsledným měřením opracování jsme naměřili hodnotu Ra = 0,3 μm a rovinnost 0,02 mm.

Obr. 2.15 Nejlepší dosažené opracování Ra = 0,3 μm a rovinnost 0,02 mm

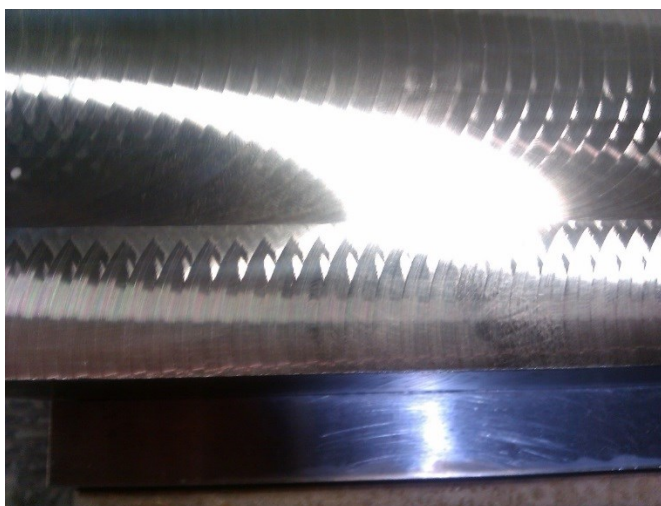
Obr. 2.18 Vizuální stopy po destičce po 4 mm (posuv 4 mm na VBD)

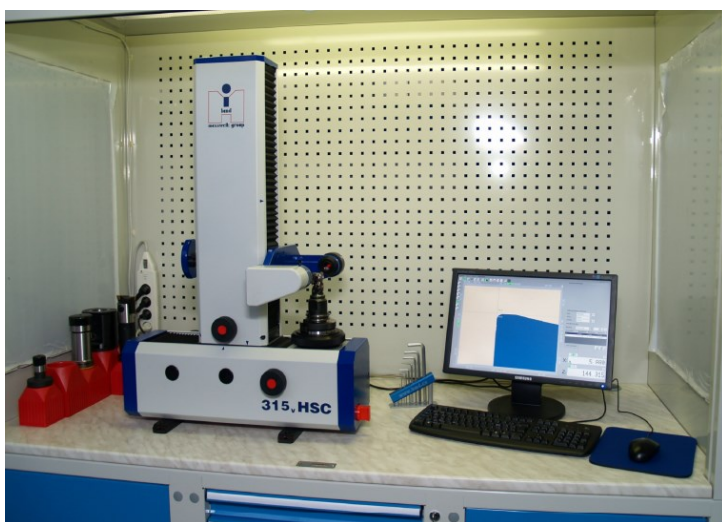
Destičky byly na seřizovacím přístroji **BMD 315v HSC (KC)**, (viz obr. 2.19) vyrovnané vůči sobě do 0,002 mm. Tohoto vyrovnání je zapotřebí, aby nedocházelo při samotném frézovacím procesu ke stopám, které nevyrovnáním destiček fréza způsobuje. Maximální přípustná tolerance vyrovnání je do **0,003 mm**.

Obr. 2.19 Vertikální seřizovací přístroj
BMD 315v HSC (KC)

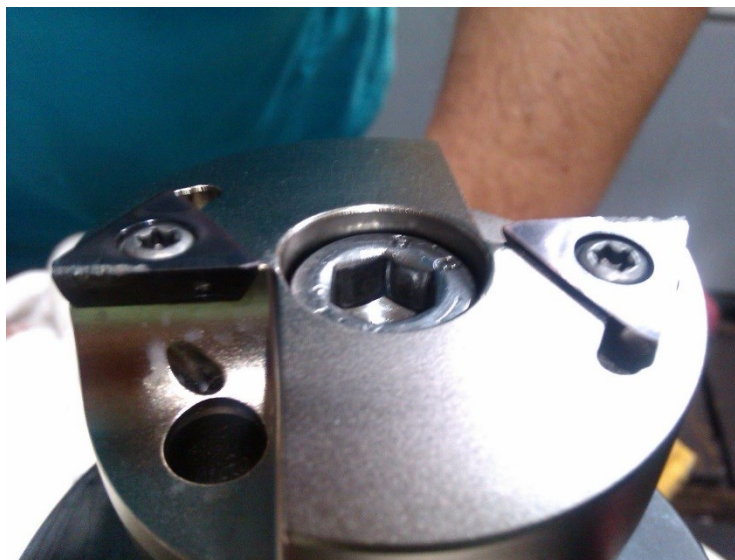
Obr. 2.21 Opotřebení břitové destičky - vyštípnutí

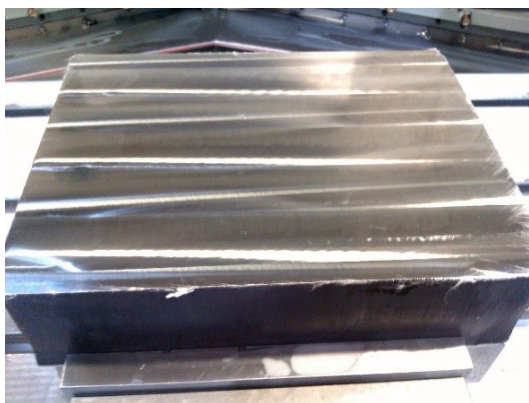
Obr. 2.24 Frézování řádkováním s vyjetím frézy ven z materiálu

- Frézování řádkováním s vyjetím ven z materiálu - **rovinnost 0,005 mm**
- Frézování řádkováním bez vyjetí ven z materiálu - **rovinnost 0,003 mm**
- Frézování řádkováním na prázdno (druhá tříška) - **rovinnost 0,002 mm**

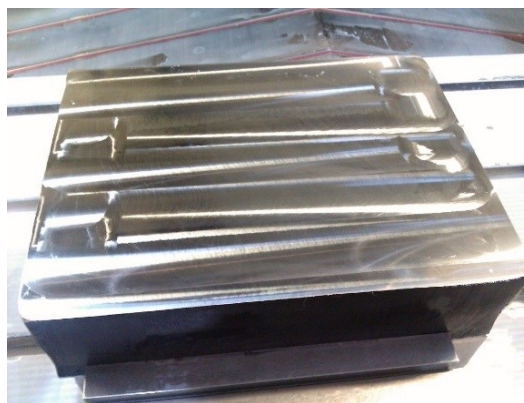
Obr. 2.25 Frézování řádkováním bez vyjetí frézy z materiálu

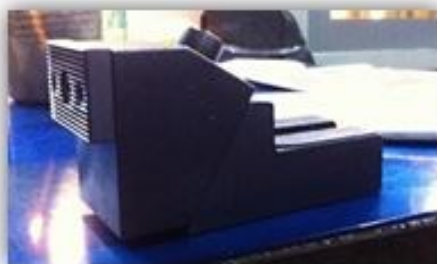
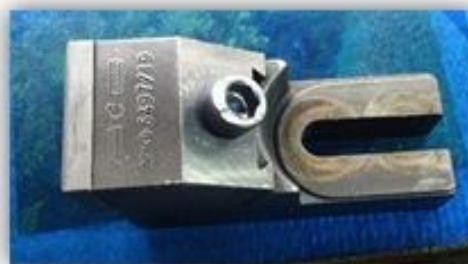
Obr. 2.29 Stabilní upínací čelisti
